# Renovering Atuarfik Kilaaseeraq, Maniitsoq

## Indeklimavurdering og renoveringsbehov

Version nr.: 02  
Versionsdato 8. maj 2023

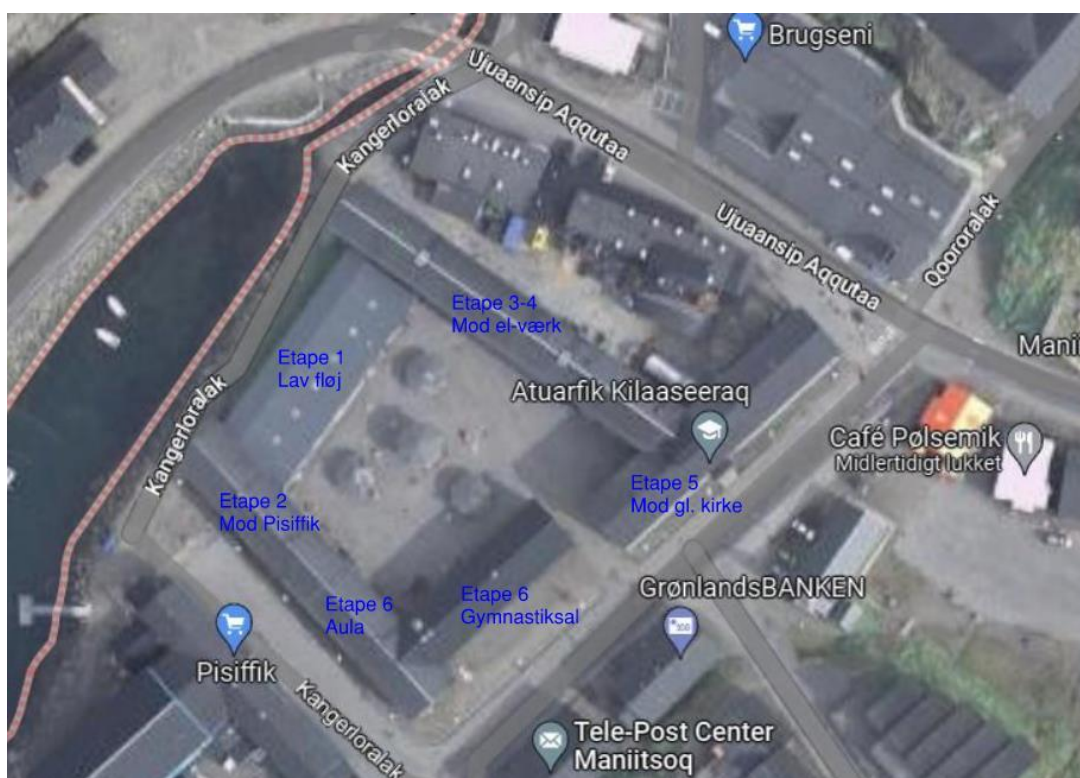
Navngivningen fremgår af bilag 1.1 og 1.2 og er delvist gengivet på oversigtsfotoet fra Google Maps i Figur 1.

Navngivningen af de eksisterende bygninger følger dels brugerne af Atuarfik Kilaaseeraq's betegnelser, og betegnelserne anvendt af Grønlands Tekniske Organisation i forbindelse med den oprindelige projektering og opførelse af Atuarfik Kilaaseeraq.
